# RTC 计秒不均匀

## 问题：

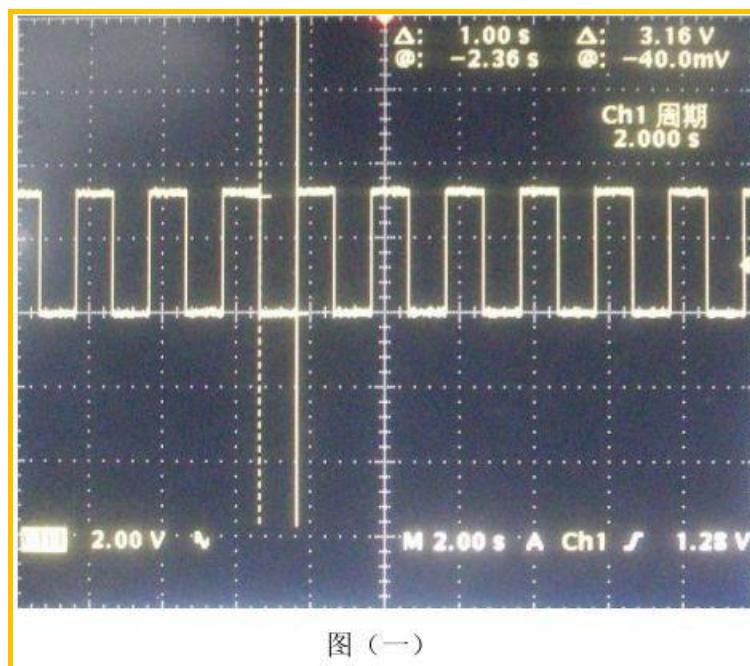
该问题由某客户提出，发生在 **STM32F103RBT6** 器件上。据其工程师讲述：其产品为车载 GPS 导航监控设备，其中使用了 **STM32** 作为主控制器，负责管理整个设备。在该产品的设计中，使用了 **STM32** 的 **RTC**，并将其计时显示在产品的屏幕上。计时显示的更新是由 **RTC** 的秒中断来完成的，即由 **RTC** 的秒中断服务程序从 **RTC** 中读出新的时间并更新到相关的变量中，再触发屏幕刷新程序更新屏幕上的显示。在测试时发现屏幕上显示时间的秒部分走时不均匀，时快时慢，甚至会丢掉某个中间值而发生跳变。对该显示时间做长时间计时的测量，发现其长时间计时是准确的，即秒长度的平均值是准确的。将程序中的其它中断关掉，只保留 **RTC** 的秒中断，问题依旧。通过在 **RTC** 秒中断服务程序中加入对 **GPIO** 翻转的代码来测量 **RTC** 秒中断响应的时间间隔，发现其是均匀的，如图（一）所示，说明并非 **RTC** 的秒中断响应不及时而导致显示时间的波动。

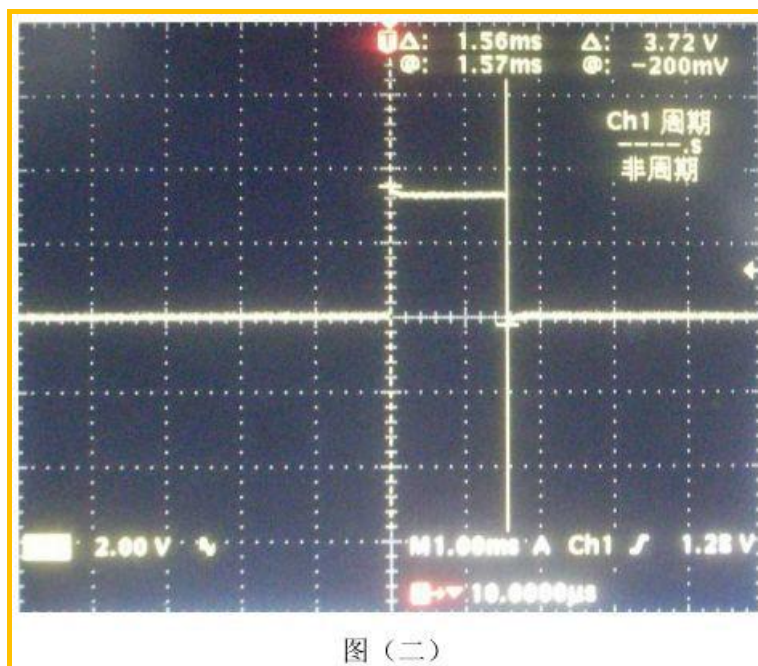
用同样的方法测量从 **RTC** 秒中断得到响应到完成屏幕上显示时间的更新所消耗的时间，结果为 **1.56mS**，如图（二）所示。这一延时不足以对屏幕上显示时间造成的可察觉的波动。到此，不知下一步该如何定位问题原因，请求技术支持。

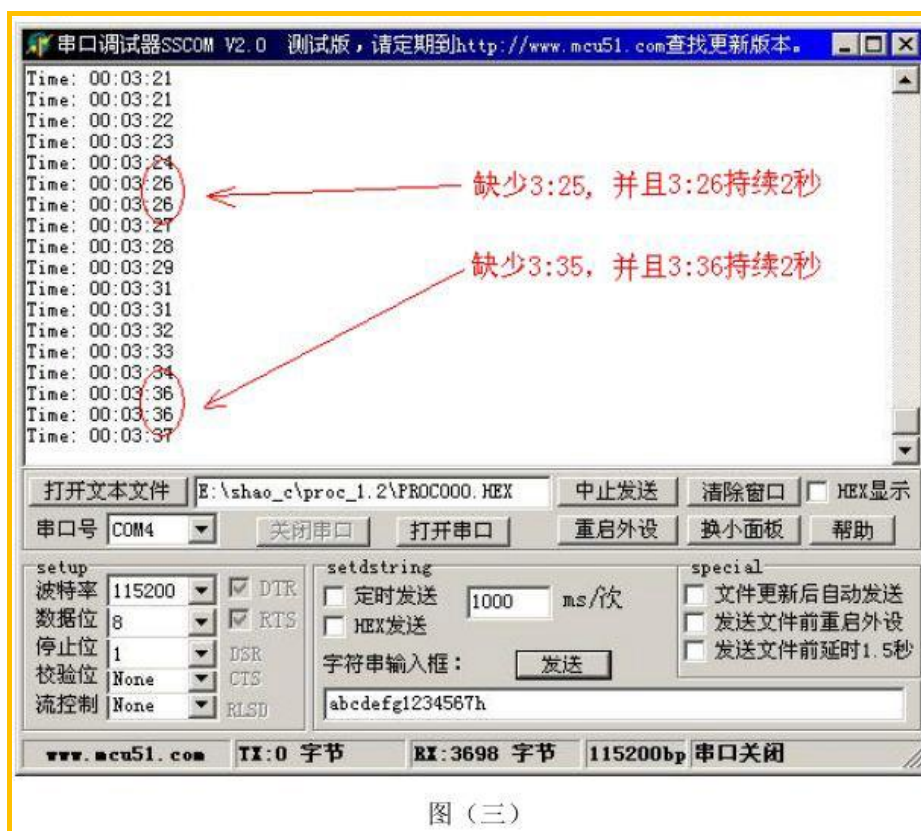
重复观察现象，如其所述。为了便于观察，修改代码，在每次从 RTC 读取新的时间之后，将保存时间 的变量通过 UART 打印到终端软件上。其结果如图（三）所示，与设备屏幕上的显示时间是一致的：

对 RTC 的时间数据的读取与 RTC 内部对时间数据的更新在时间上存在竞争关系，以至两者在时间上的顺序不确定。于是，读到的时间数据，时而是新数据，时而是旧数据，从而导致读回的时间数据的取值会发生跳变、或者不变的现象，而不是稳定的递增。

通过在读 RTC 的时间数据之前加入一定的延时，来保证其与 RTC 内部对时间数据的更新之间保持一个固定的时间顺序，以便读回的都是更新后的数据。

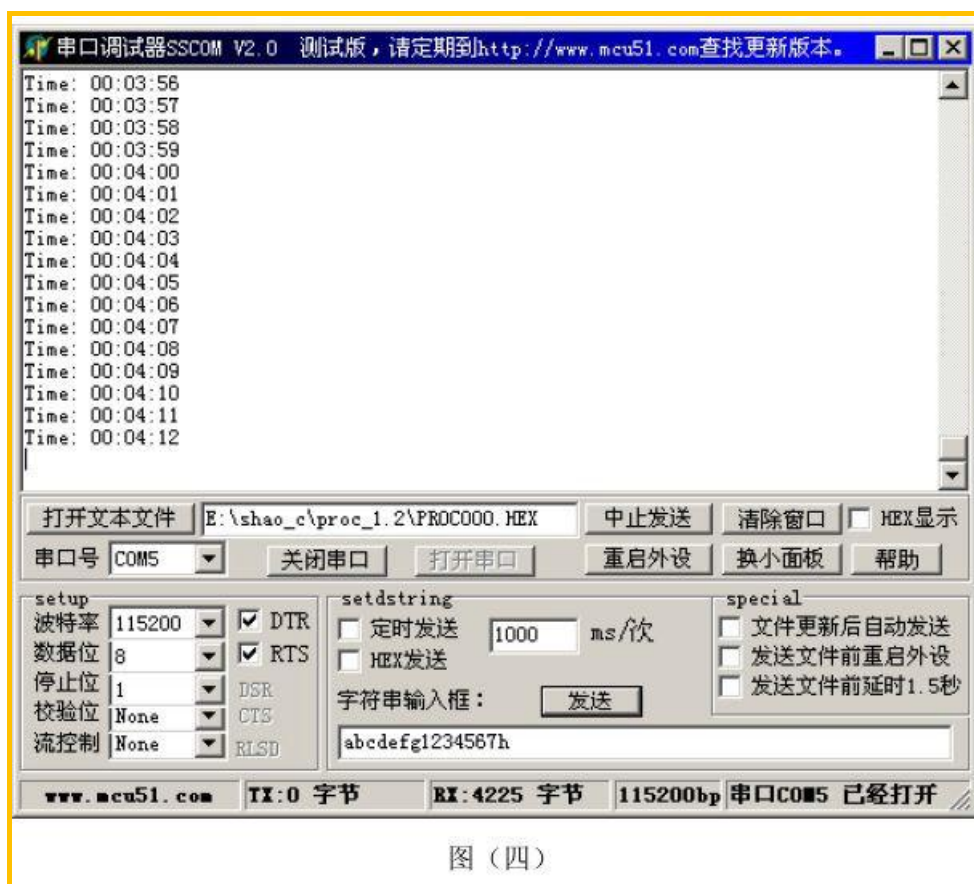
编译后重新测试，结果表明之前所述现象不再发生，如图（四）所示：

进一步修改代码，在每次从 RTC 读取时间数据之前加入 1mS 的等待，如表（一）所示，其中变量 TimeDisplay 由 RTC 的秒中断服务程序置“1”，触发该任务更新屏幕显示时间：

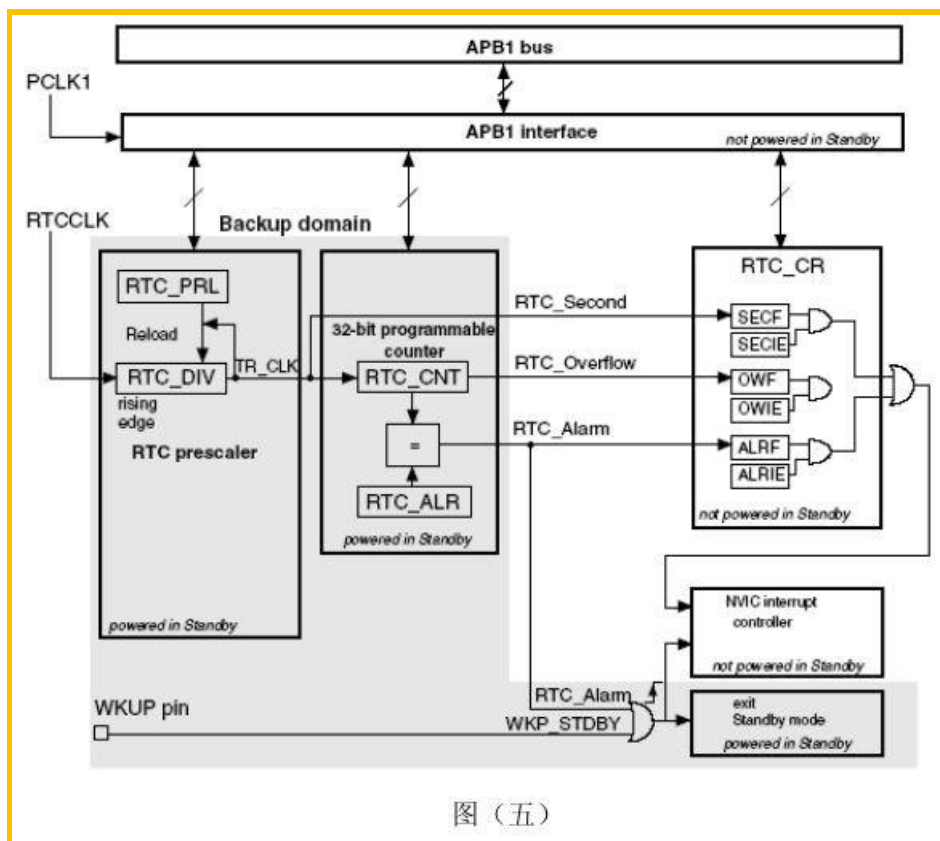
响应速度快而 RTC 响应速度慢。从图（五）所示的 RTC 系统架构中可以看到，由前置分频器产生的秒脉冲信号送给 RTC 的计数器的同时，也通过 RTC 的中断请求控制单元送到了 CPU 的 NVIC 单元。

这样的信号传递关系决定了，在 RTC 的计数器接到更新计数的信号的同时，RTC 的秒中断请求信号即已送达 CPU，而不是在 RTC 的计数器完成更新计数之后。这样一来，由于 RTC 对这一事件的响应时间是 RTC 时钟域的 1 个时钟周期，即  $1/32.768\text{KHz} = 30.5\mu\text{s}$ ，而 CPU 对这一事件的响应时间几个到几十个 CPU 时钟域的时钟周期。假如 CPU 工作在 36MHz 的频率下，一般来说，这一时间在  $12 \times (1/36\text{MHz}) = 333\text{nS}$  左右，所以，CPU 要先于 RTC 的计数器响应这一事件。然而，一般情况下软件的中断服务程序并非一开始就去读 RTC 的时间数据，而是要先做一些前期的判断和准备工作，甚至要等到中断服务程序结束后，由普通任务去读这一数据。由此，也会引发一个延时，通常这一延时的时长在 10 $\mu\text{s}$  到 50 $\mu\text{s}$  之间。于是，读取 RTC 的时间数据的事件和 RTC 计数器更新计数值的事件在非常邻近的时间点上发生，且无固定顺序。综上所述，几个事件在时间上的关系，如图（六）所示：
