## 二、一个因初始化顺序而导致异常的话题

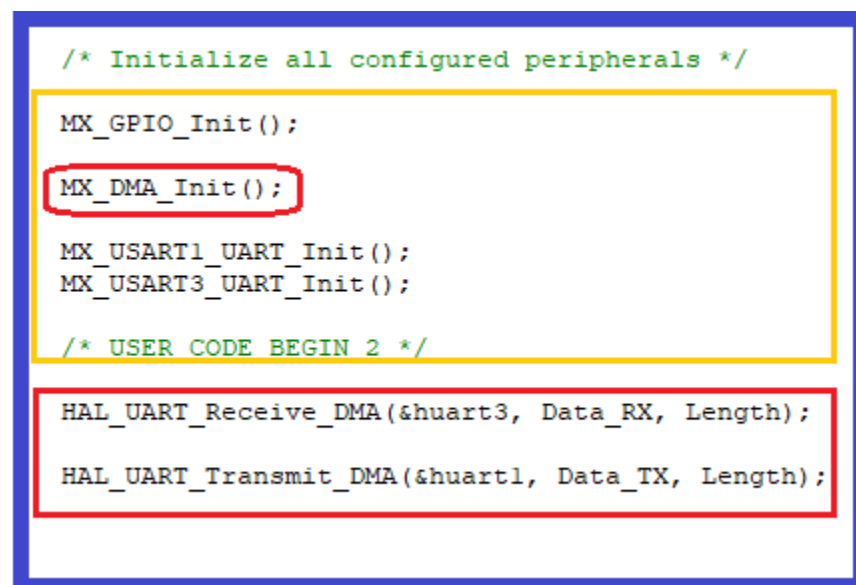
我顺手拿了块 STM32F334 的 Nucleo 板，开启 UART1/UART3 的数据通信功能，使用 DMA 进行数据的循环传输。UART1 发送数据，UART3 接收数据，均配置在异步双工模式。基于 STM32CubeMx 配置后生成初始化代码，添加用户代码。如下图所示：

经测试验证，发现基于 UART1/3 的 DMA 传输功能是正常的。
