# STM32H7 DMA 传输异常案例分析

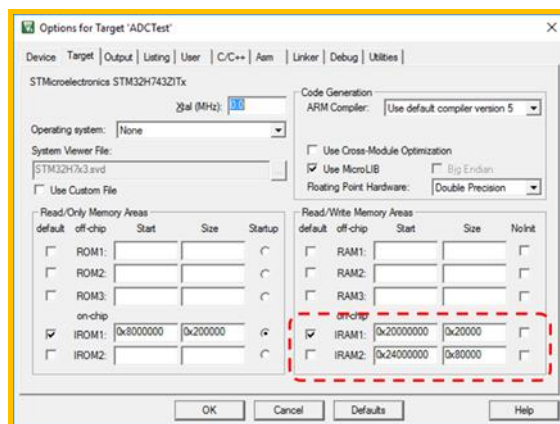
比对两者间的工程配置，发现在 RAM 分配上存在差异。下图为 STM32CubeMX 生成工程中，对应的 RAM 分配情况。与此对应，例程中 RAM 分配至 IRAM2 (0x24000000)。

而 aADCxConvertedData 数组设置为 DMA 目标地址。问题定位为 DMA 目标地址引起的异常。

上述不同的工程配置，分别将 aADCxConvertedData 分配至 DMA1 不能访问的 DTCM 区域和 DMA1 能够访问的 AXI SRAM 区域。从而出现描述的现象。

介绍两种解决方法，方法一，通过原因分析中描述的方法，通过在工程中，指定 RAM 使用空间实现目标地址（访问的数组）在支持的 RAM 区域。方法二，通过在数组定义时，强制分配至支持的 RAM 空间区域，如下所示。

```
uint16_t aADCxConvertedData[BUFFER_SIZE] __attribute__((section(".ARM.__at_0x24000000")));
```
